Posen al descobert vestigis de l'origen de l'església romànica de Santa Maria del Palau, al Montgrí

S'hi està portant a terme una intervenció arqueològica, prèvia a les segona etapa de les obres de consolidació

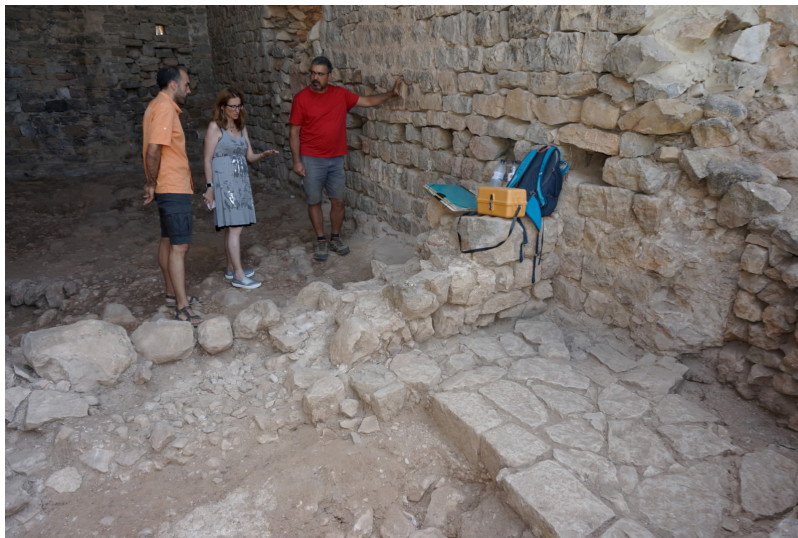
La intervenció s'està fent als tres grans espais del temple: el nàrtex, la nau principal i l'espai lateral de la sagristia. Els treballs, que es van iniciar fa dues setmanes i acabaran aquest divendres, han posat al descobert, entre altres elements d'interès, un fragment de la pavimentació original de l'edifici, a l'interior de la nau principal; una part de l'enllosat del porxo o galilea (element actualment desaparegut), i restes d'una escala d'accés, d'època més moderna. A la nau principal s'ha rebaixat fins a 70 cm en la part més fonda, però a la sagristia el rebaix arribarà fins als 2 metres, ja que s'hi havia anat acumulant una gran quantitat de material, sobretot pedres.
